## **Archeo-rapport 57**

### **De opgraving in de Sint-Martinuskerk te Genoelselderen**

**Kessel-Lo, 2011**  
**Studiebureau Archeologie bvba**

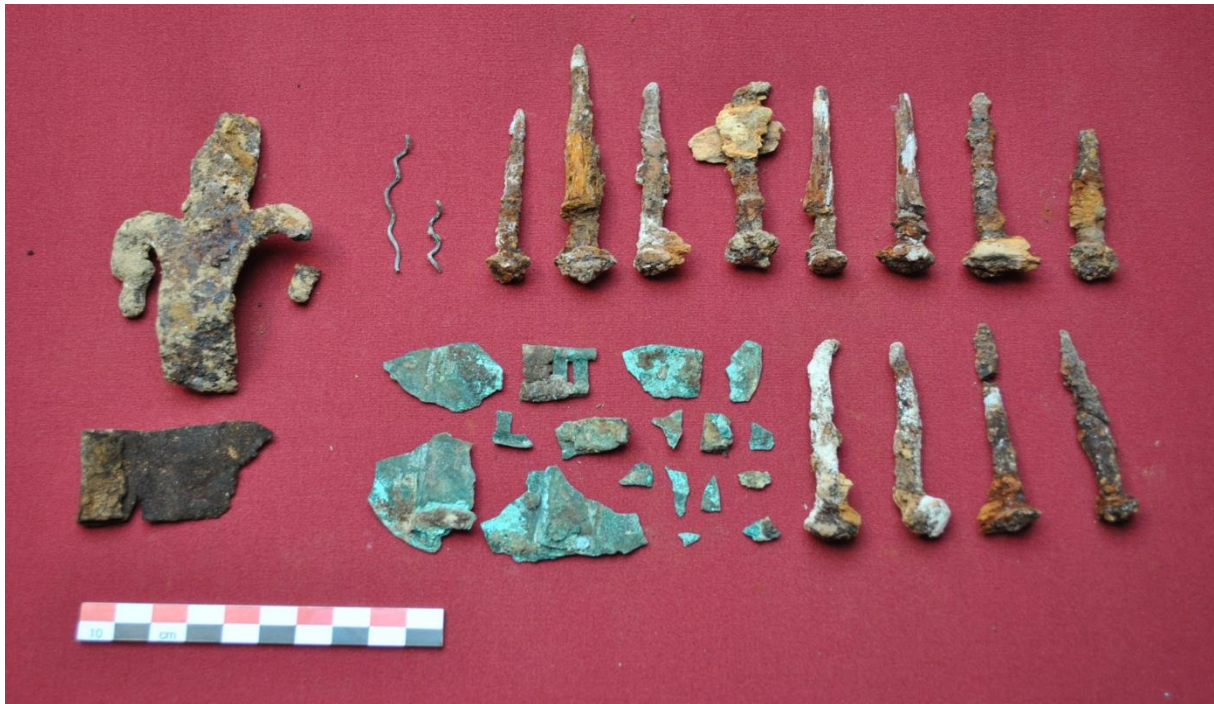
Fig. 22: De metalen vondsten uit graf 186.

Graven 186 en 188 lagen naast elkaar (fig. 21). Beide skeletten zijn zeer slecht bewaard. Het skelet in graf 186 is met het hoofd naar het oosten begraven, wat wijst op de begraafing van een geestelijke. In dit graf werden onder andere een ijzeren beslag (mogelijk van een boek) ter hoogte van de borst en een riem met koperbeslag opgegraven (fig. 22). Het skelet in graf 188 is met het hoofd naar het westen gericht.

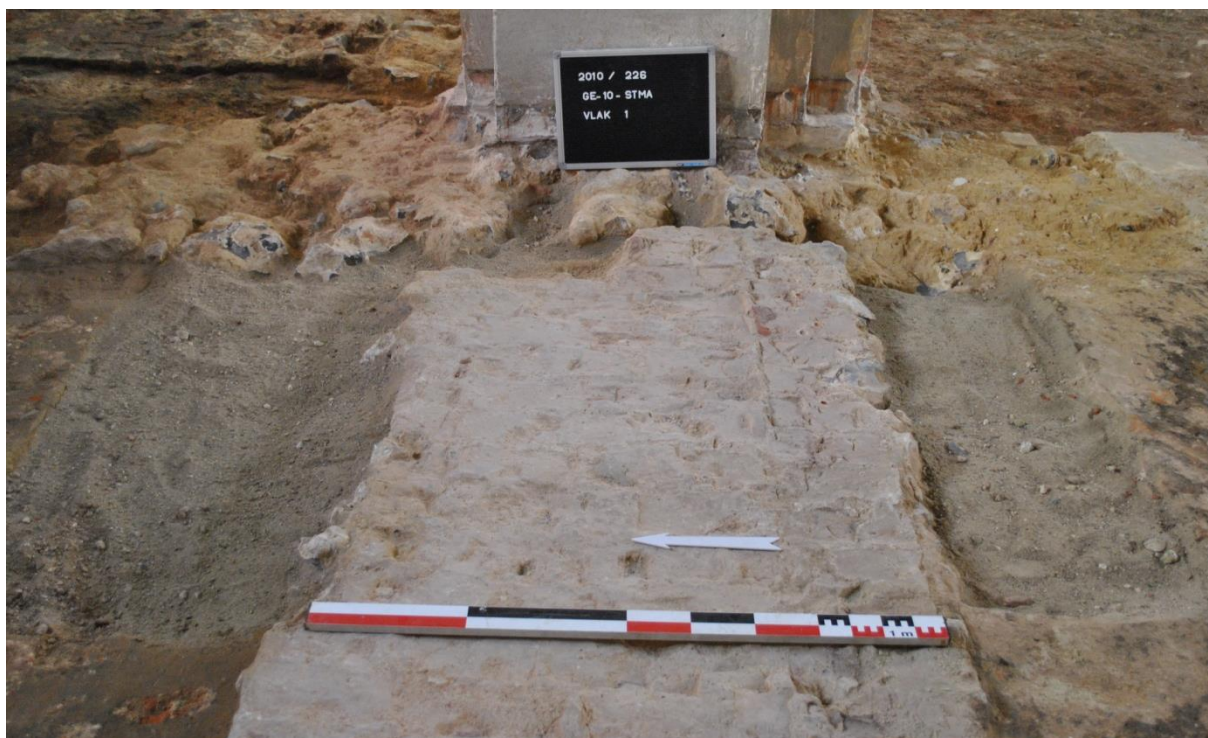
Fig. 23: Zicht op de afgebroken torenmuur met de negatieve afdruk van de bakstenen die verdwenen bij de verbreding van de kerk in 1926.

Binnen de opgraving kon enkel de afbraak van de toren worden vastgesteld. Boven op de oude fundering van de toren werd een nieuwe muur in baksteen gebouwd en het zijn de negatieve afdrukken van deze stenen die tijdens het vooronderzoek verkeerdelijk als restant van een vloer werden geïnterpreteerd (fig. 23).

De zijbeuken, een doopkapel en een bergplaats aan de zuidkant van de toren werden in 1926 toegevoegd. Uiteraard kan het wegbreken van de oude muren van de éénbeukige kerk in het opgravingsvlak vastgesteld worden. Onder andere op de afgebroken muren van de toren zijn ook de negatieve sporen van de bakstenen (uitgebroken nieuwe bakstenen muur uit 1870) nog te zien (fig. 23).

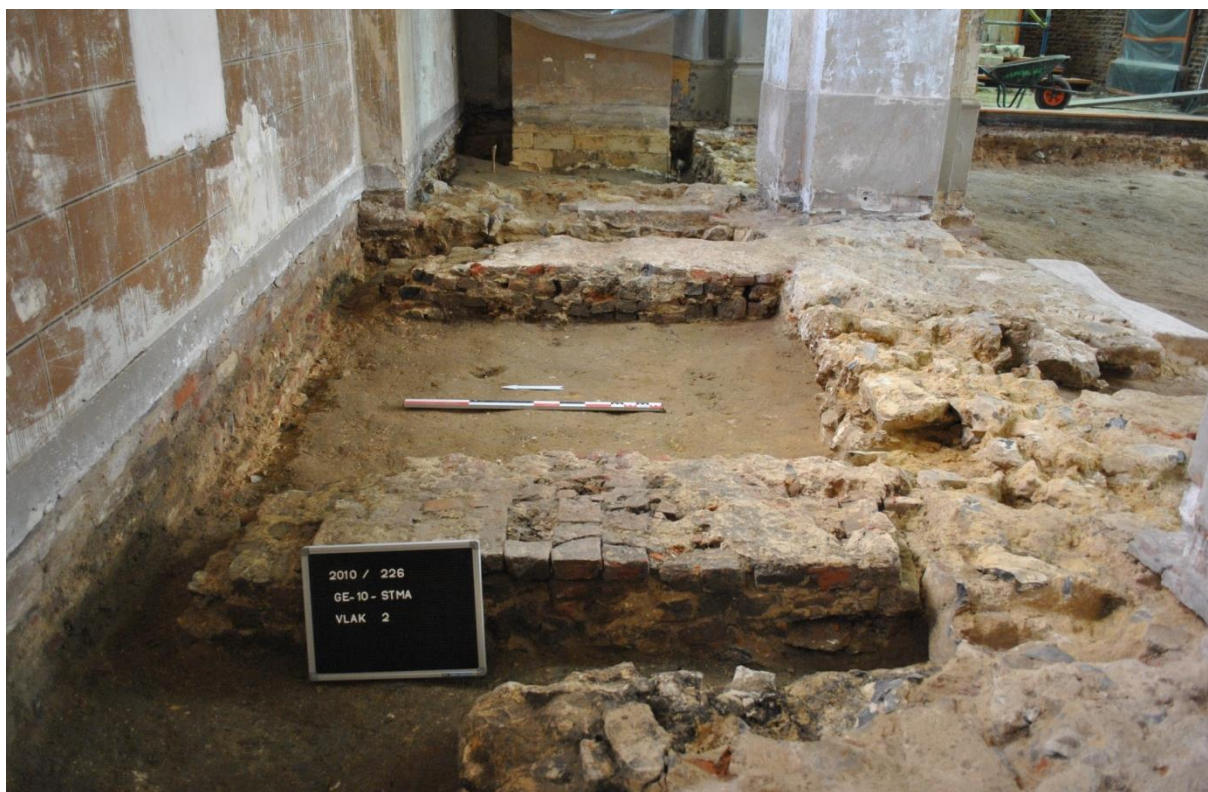
Fig. 24: Zicht op de bakstenen constructie aan de noordzijde van de kerk.

Aan de noordkant van de kerk werd mogelijk in deze fase, maar mogelijk ook eerder, een kleine bakstenen constructie (2 m lang, sporen 59 en 69) toegevoegd. Bij de bouw van de latere zijbeuken werd de noordelijke muur ervan weggebroken (fig. 24).

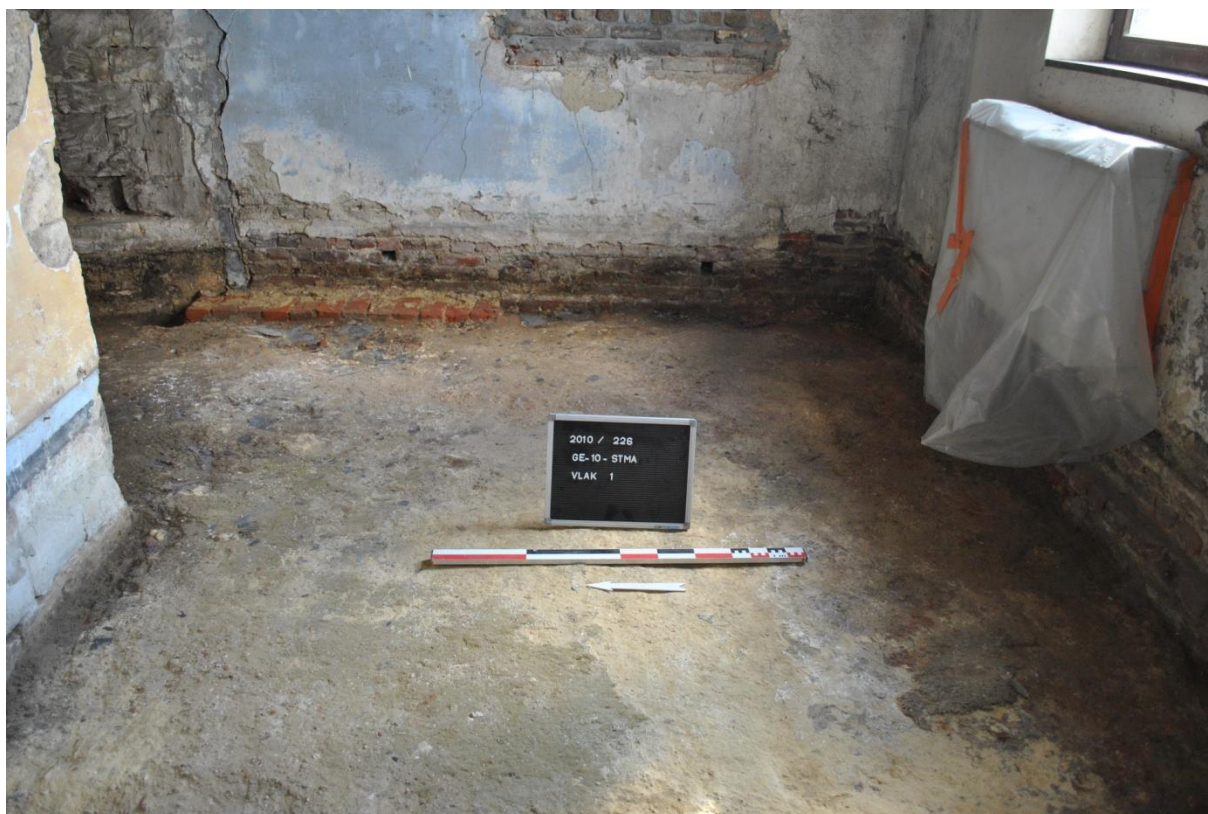
Fig. 25: Zicht op het opgravingsvlak in de nieuwe sacristie.

Andere sporen, zowel in de kerk als in de nieuwe toren, het koor en de nieuwe sacristie (fig. 25), kunnen niet in verband worden gebracht met deze fase. Mogelijk is de centrale versterking in het schip (sporen 101-182) te wijten aan de uitgevoerde werken, al kan deze versterking ook in de latere fase 2C gebeurd zijn.

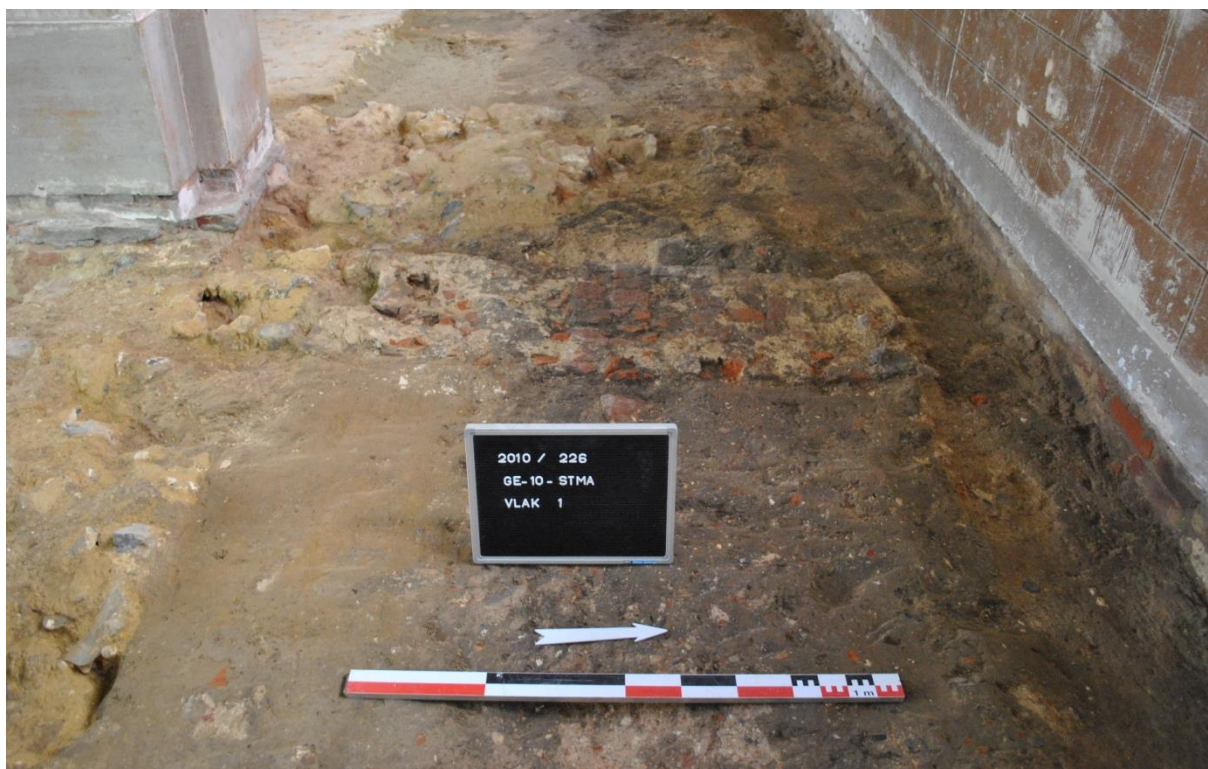
Fig. 26: Zicht op de noordelijke zijbeukmuur met insteek.

Zowel van de noordelijke als de zuidelijke muren van de beide zijbeuken is de insteek te zien (fig. 26). Ook aan de nieuwe zuilen in de kerk worden bakstenen verstevigingen aangebracht.
